Locatie	
Nummer	INFO.13
Naam	Natuurontdeklek Zuiderpark
Straat en nr.	Bieleveldlaan 43
Wijk	1
Postcode	7906HS
Plaats	Hoogeveen
Gemeente	Hoogeveen
Beheerder

Speeltoestel			
Nummer	INFO.13.28		
Naam	Palen parcours		
Omschrijving	Palen parcours		
Typenummer			
Serienummer			
Leverancier	Onbekend		
Fundatie			
Leeftijdsgroep	6 - 12 jaar		
Objectgroep	Speelelement		
Barcode ID			
Transponder ID			
Transponder Locatie			
UniekIDExtern			
Bouwjaar	2019		
Levensduur	5		
Vervangjaar	2024	Verwacht	2024
Valhoogte-Opgegeven			
Valhoogte-gemeten			
Opvangzone			
AKI			
Certificaat

Inspectietype  
Conclusie

Veiligheids inspectie  
Conform norm na  
reparatie.

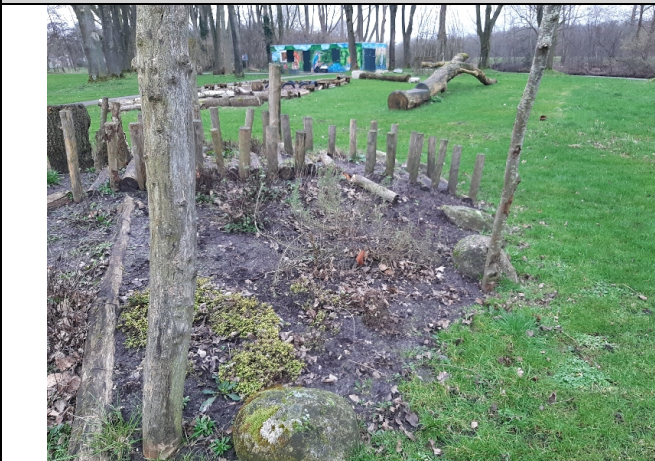
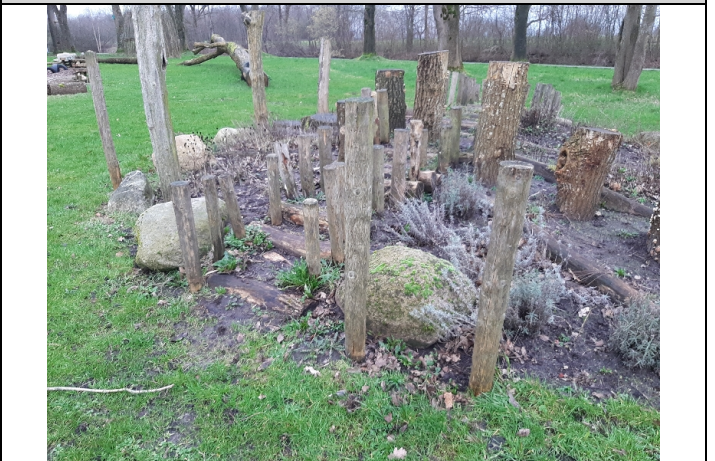
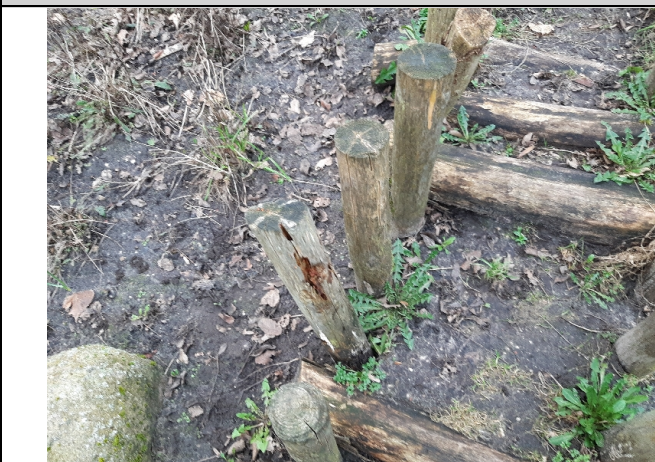
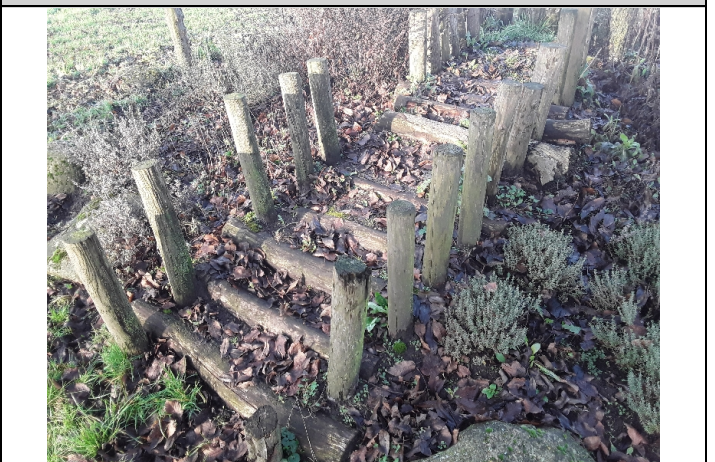
Openstaande constatering				
#	Urgentie	Constatering	Opmerking/advies	Foto
1	4	Algemeen Houtrot	diverse palen houtrot. graag verwijderen	Ja

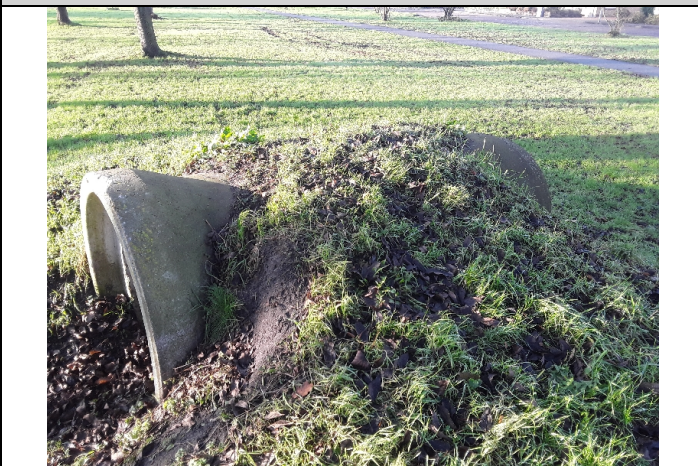
Geaccepteerde constatering				
#	Urgentie	Constatering	Opmerking/advies	Foto
1	5	Algemeen Algemeen	te weinig afdekking grond grond bijvullen.	Ja

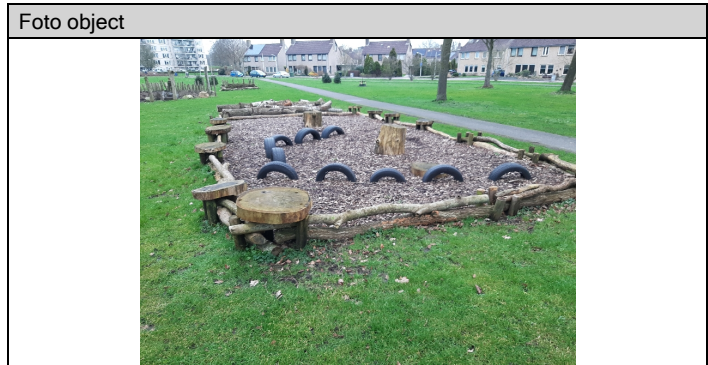
Geaccepteerde constatering				
#	Urgentie	Constatering	Opmerking/advies	Foto
1	4	Algemeen	diverse palen los.	Ja
		Algemeen	vastmaken

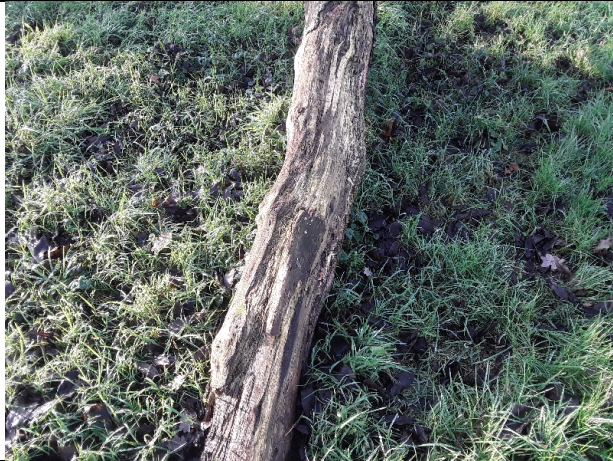
Geaccepteerde constatering				
#	Urgentie	Constatering	Opmerking/advies	Foto
1	5	Algemeen	houtrot aanwezig.	Ja
		Algemeen	in de gaten houden
