Joods monument Hoogeveen

Staat van onderhoud
en plan van aanpak
8-7-2023

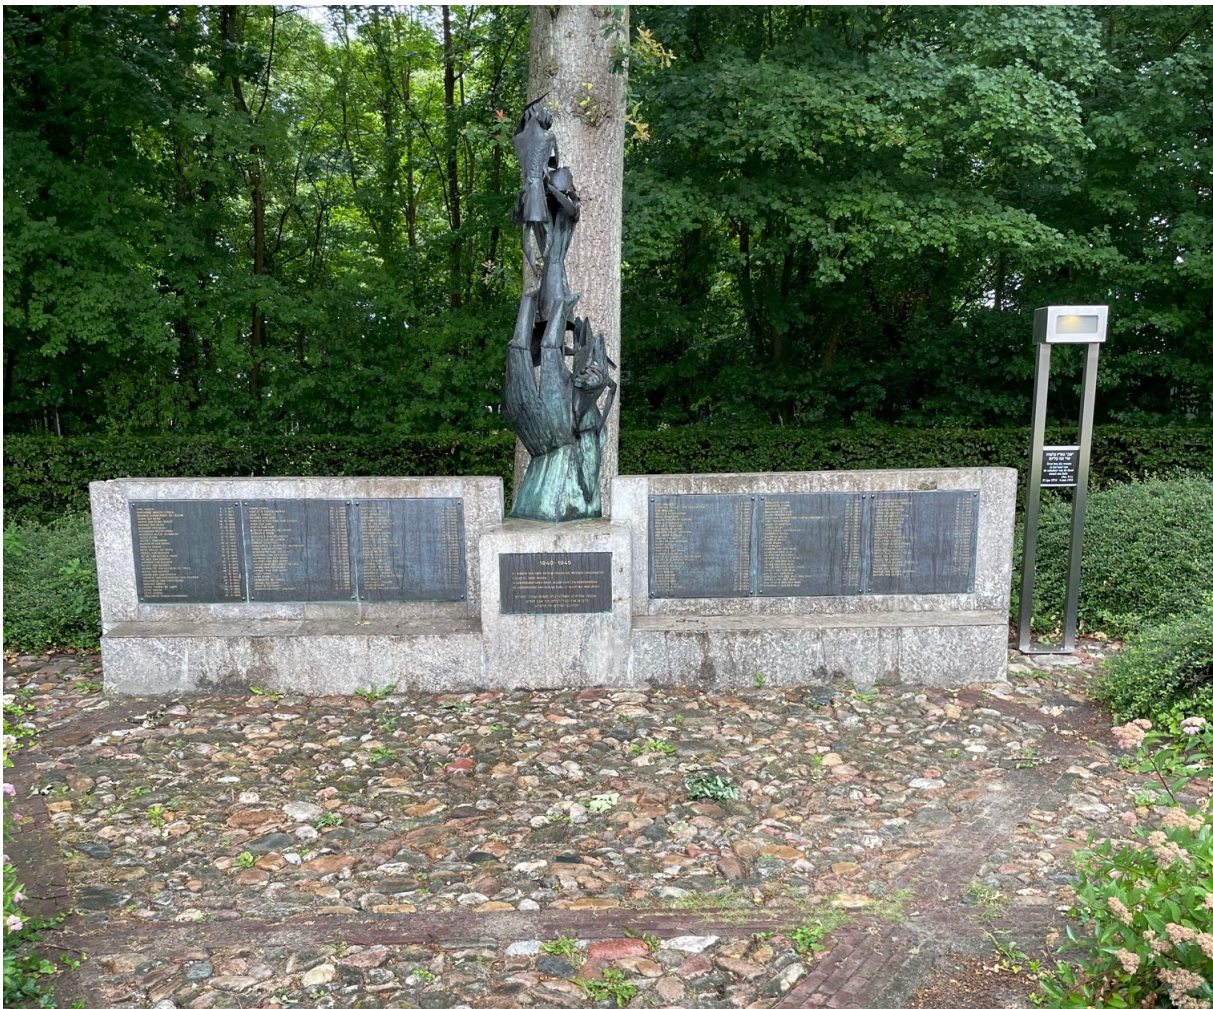
Het Joods Monument Hoogeveen aan de Zuiderweg in Hoogeveen in huidige staat

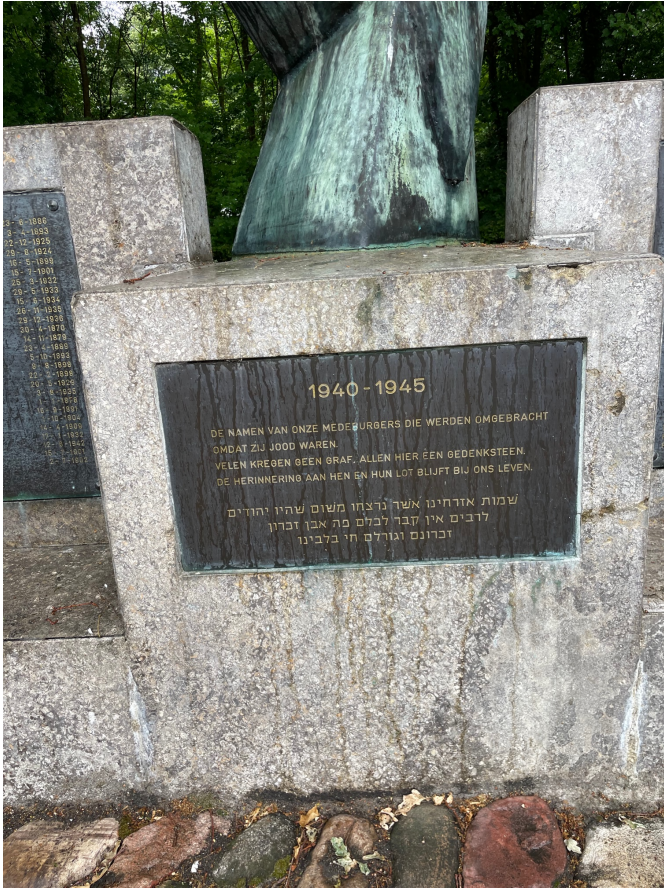
De Muschelkalksteen is duidelijk een kwetsbare en besmettelijke steensoort. De steen vertoont scheuren en breuken en is hier en daar afgebroken. Ook is de steen nogal 'vlekkerig' wat te maken heeft met de porositeit. De constructie van de stenen platen werd uitgevoerd met verstekhoeken die voor deze steensoort zeker maar eigenlijk voor alle steensoorten als bijzonder kwetsbaar gezien mag worden en veel van de hoeknaden zijn dan ook al rafelig.

vlekken

De kwetsbare en besmettelijke steen is dusdanig gehavend dat het compleet vervangen zou moeten worden. Dit zou met een duurzame onderhoudsarme steensoort het best kunnen waarbij de verstekconstructies verruild zouden moeten worden door stompe kopsconstructies. Denk voor de steen hierbij aan een impala graniet met eenzelfde uitstraling maar dan zonder de extra kwetsbaarheid.

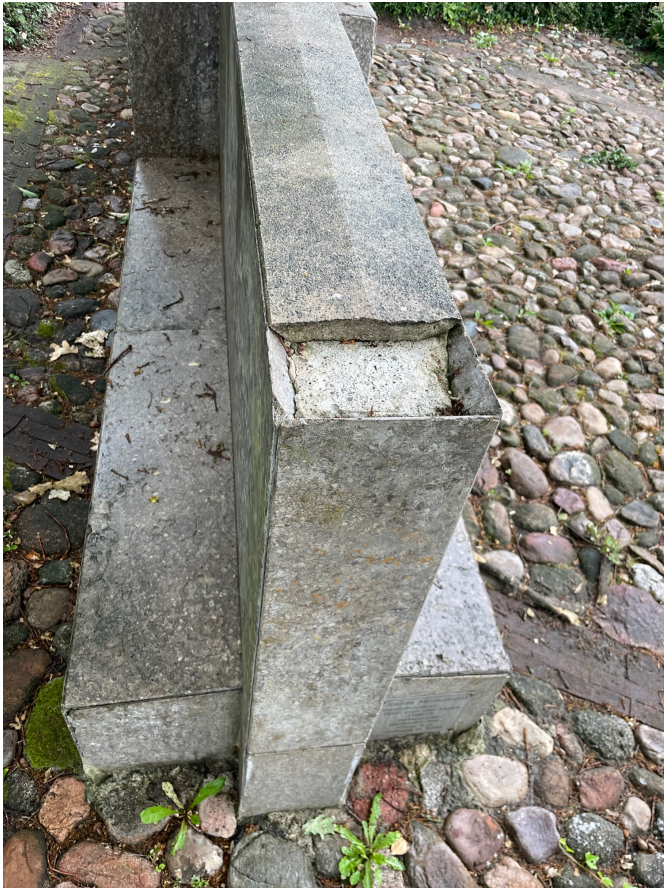
afgebroken stukken

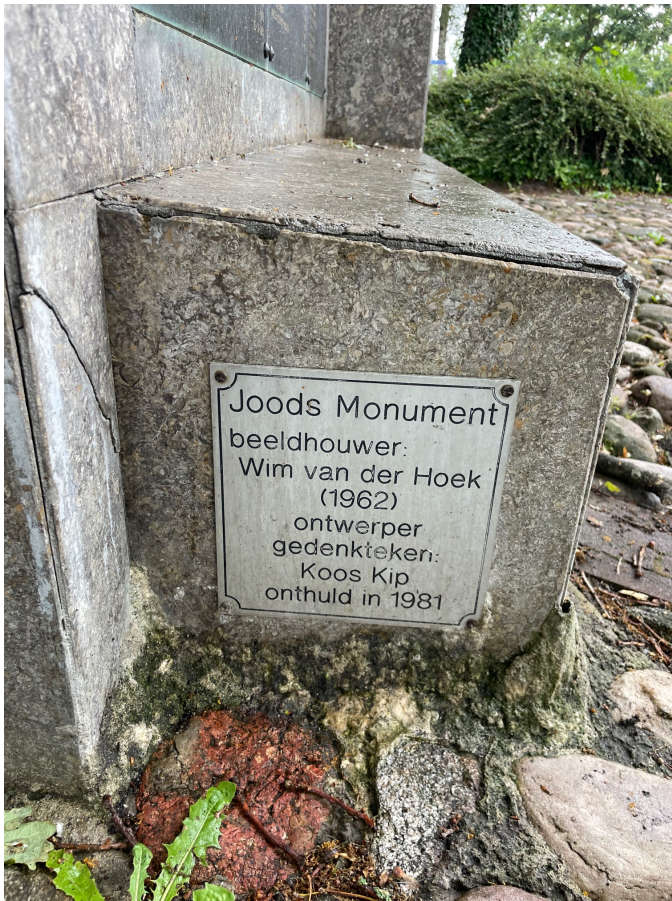
scheuren en rafelranden

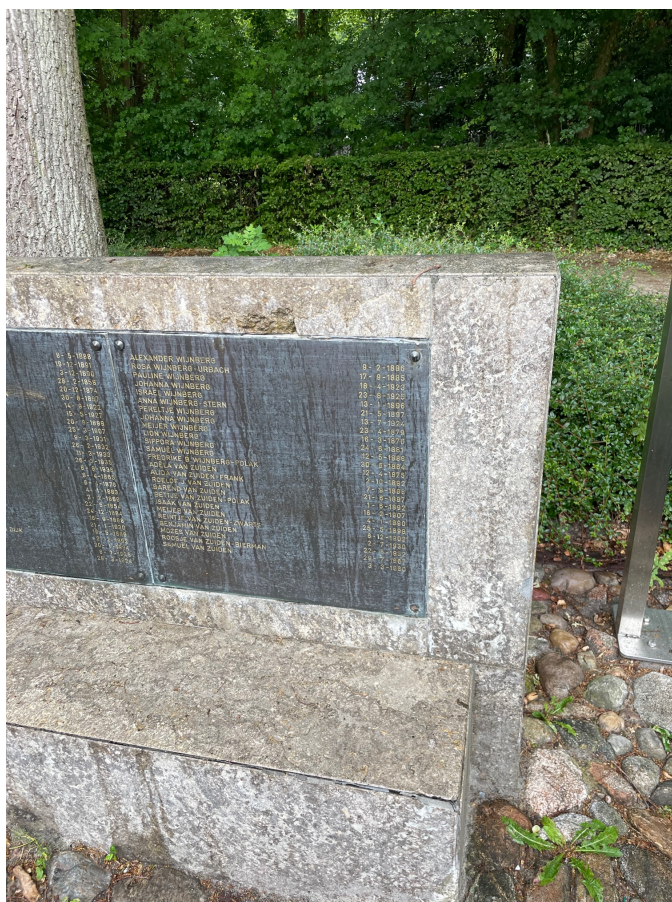
uitgebroken stukken
