Locatie	
Nummer	INFO.21
Naam	Info Seringenlaan
Straat en nr.	Seringenlaan
Wijk	2
Postcode	
Plaats	Hoogeveen
Gemeente	Hoogeveen
Beheerder

Locatie	
Naam	Veld keien
Locatie	INFO.21 - Info Seringenlaan
Straat	Seringenlaan
Wijk	2
Plaats	Hoogeveen

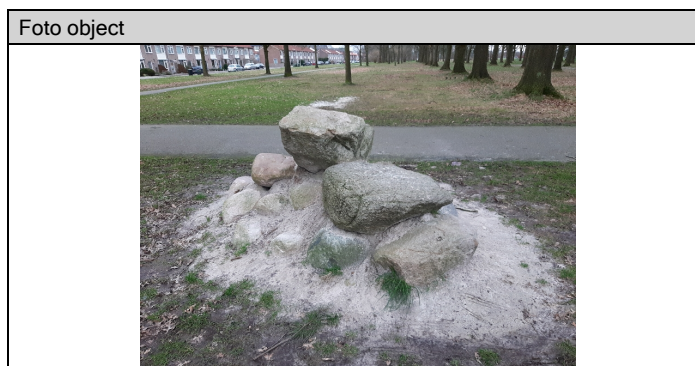
Algemeen	
Object Nr.	INFO.21.32
Objectgroep	Overig - Speelelement
Aanduiding	Veld keien
Aantal	10
UniekIDExtern	
Leverancier

Openstaande constatering				
#	Urgentie	Constatering	Opmerking/advies	Foto
1	4	Algemeen	Toestel lijkt niet gecertificeerd.	Ja
		Algemeen	Leverancier en certificaat raadplegen.	
2	4	Algemeen	Afmeting ondergrond niet voldoende. Minimaal 1,50 meter rondom, toestel hoger dan 60 cm.	Ja
		Algemeen	Leverancier raadplegen en of ondergrond vergroten / toestel verplaatsen.	
3	4	Algemeen	valhoogte obstakels aanwezig touw schommel en keien.	Ja
		Algemeen	valhoogte graag veranderen of verplaatsen en grond bij vullen.

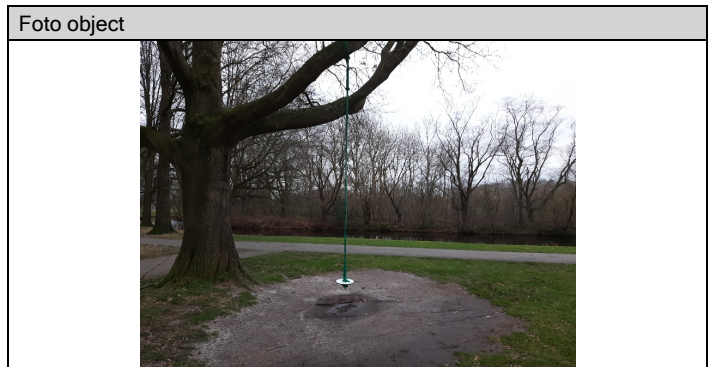
Algemeen	
Object Nr.	INFO.21.31
Objectgroep	Overig - Speelelement
Aanduiding	Slinger touw
Aantal	1
UniekIDExtern	
Leverancier

Openstaande constatering				
#	Urgentie	Constatering	Opmerking/advies	Foto
1	2	Algemeen	Touw vertoont slijtage.	Ja
		Algemeen	Toestel verwijderen uit boom.	
2	3	Algemeen	Toestel lijkt niet gecertificeerd.	Ja
		Algemeen	Leverancier en certificaat raadplegen	
3	2	Algemeen	Obstakel in valruimte, boom zonder bedekking.	Ja
		Algemeen	Toestel verwijderen.	
4	3	Algemeen	Laagdikte onvoldoende, wortels zichtbaar.	Ja
		Algemeen	Veilige ondergrond plaatsen.

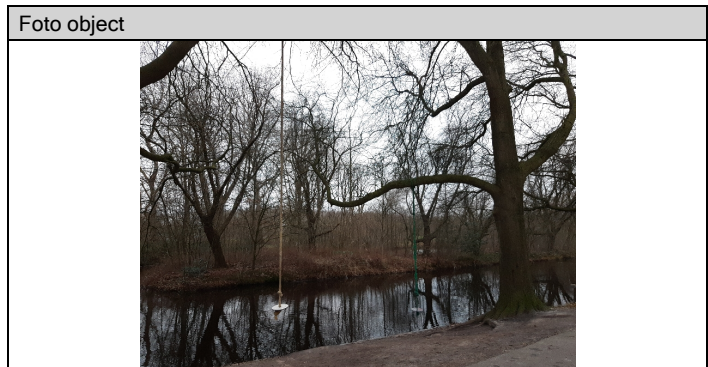
Algemeen	
Object Nr.	INFO.21.30
Objectgroep	Overig - Speelelement
Aanduiding	Slinger touw bij water
Aantal	2
UniekIDExtern	
Leverancier

Openstaande constatering				
#	Urgentie	Constatering	Opmerking/advies	Foto
1	3	Algemeen	Toestel verwijderen.	Ja
		Algemeen	Toestel verwijderen	
2	3	Algemeen	Obstakel in valruimte boomwortels en ijzeren rand	Ja
		Algemeen	Toestel uit boom verwijderen.	
3	3	Algemeen	Toestel lijkt niet gecertificeerd	Ja
		Algemeen	Leverancier en certificaat raadplegen

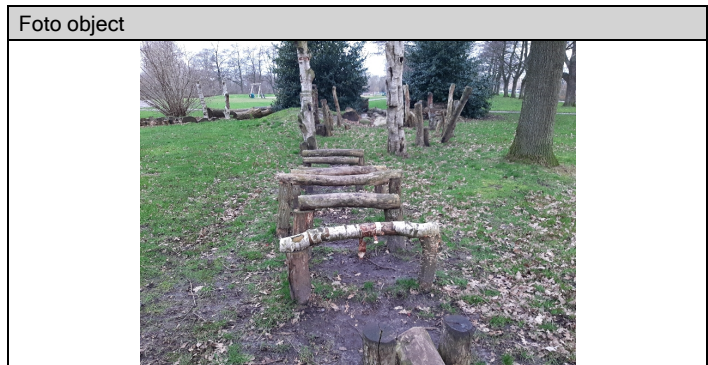
Algemeen	
Object Nr.	INFO.21.29
Objectgroep	Overig - Speelelement
Aanduiding	Balken, evenwicht parcours
Aantal	1
UniekIDExtern	
Leverancier

Openstaande constatering				
#	Urgentie	Constatering	Opmerking/advies	Foto
1	3	Algemeen	Uitstekende spijkers	Ja
		Algemeen	Schroeven en of toestel verwijderen.	
2	3	Algemeen	Toestel lijkt niet gecertificeerd	Ja
		Algemeen	Leverancier raadplegen	
3	3	Algemeen	Houtrot stammen, diverse stammen bevatten houtrot en zijn kapot	Ja
		Algemeen	Parcour verwijderen.	
4	4	Algemeen	diverse palen los.	Ja
		Algemeen	beter verankeren

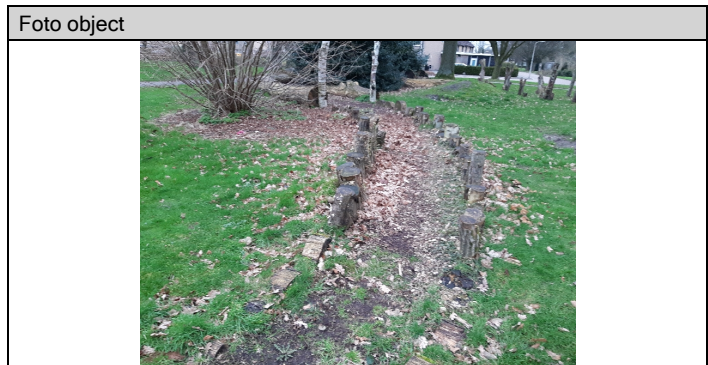
Algemeen	
Object Nr.	INFO.21.27
Objectgroep	Overig - Speelelement
Aanduiding	Palen parcours
Aantal	10
UniekIDExtern	
Leverancier

Openstaande constatering				
#	Urgentie	Constatering	Opmerking/advies	Foto
1	4	Algemeen	Diverse beschadigingen stammen en houtrot.	Ja
		Algemeen	Stammen nalopen en zo nodig vervangen.
