Locatie	
Nummer	INFO.13
Naam	Natuurontdeklek Zuiderpark
Straat en nr.	Bieleveldlaan 43
Wijk	1
Postcode	7906HS
Plaats	Hoogeveen
Gemeente	Hoogeveen
Beheerder

Speeltoestel			
Nummer	INFO.13.28		
Naam	Palen parcours		
Omschrijving	Palen parcours		
Typenummer			
Serienummer			
Leverancier	Onbekend		
Fundatie			
Leeftijdsgroep	6 - 12 jaar		
Objectgroep	Speelelement		
Barcode ID			
Transponder ID			
Transponder Locatie			
UniekIDExtern			
Bouwjaar	2019		
Levensduur	5		
Vervangjaar	2024	Verwacht	2024
Valhoogte-Opgegeven			
Valhoogte-gemeten			
Opvangzone			
AKI			
Certificaat

Inspectietype  
Conclusie

Veiligheids inspectie  
Conform norm na  
reparatie.

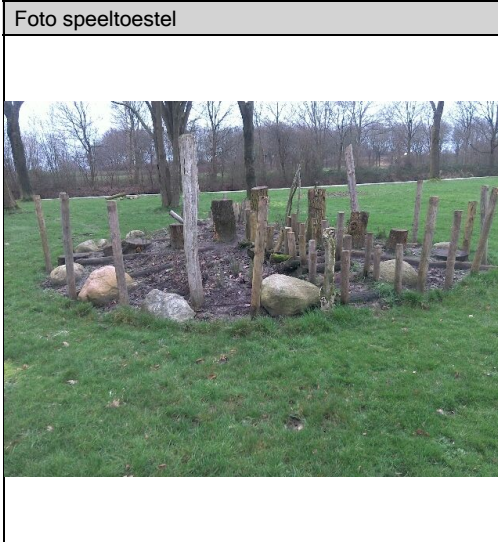
Openstaande constatering				
#	Urgentie	Constatering	Opmerking/advies	Foto
1	4	Algemeen Houtrot	diverse palen houtrot. graag verwijderen	Ja

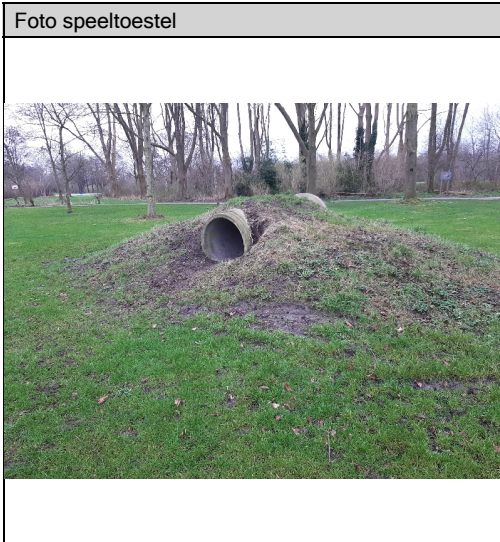
Geaccepteerde constatering				
#	Urgentie	Constatering	Opmerking/advies	Foto
1	5	Algemeen Algemeen	te weinig afdekking grond grond bijvullen.	Ja

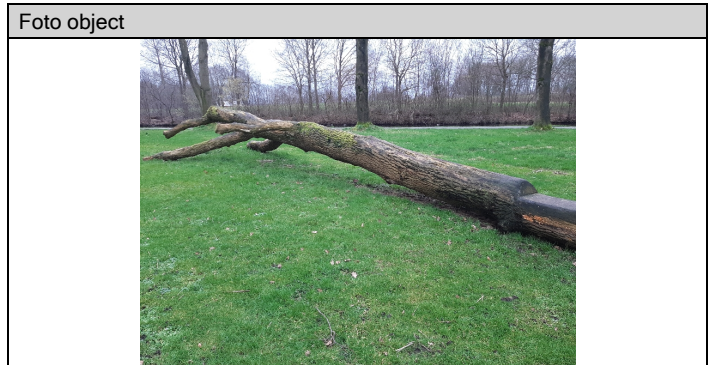
Algemeen	
Object Nr.	INFO.13.24
Objectgroep	Overig - Speelelement
Aanduiding	Bomen
Aantal	0
UniekIDExtern	
Leverancier

Geaccepteerde constatering				
#	Urgentie	Constatering	Opmerking/advies	Foto
1	5	Algemeen	houtrot aanwezig.	Ja
		Algemeen	in de gaten houden
