Locatie	
Nummer	01 03 22
Naam	Zuiderpark
Straat en nr.	Bieleveldlaan 65
Wijk	1
Postcode	7906HS
Plaats	Hoogeveen
Gemeente	Hoogeveen
Beheerder

Speeltoestel			
Nummer	01 03 22.01 03 22.06		
Naam	Basketbalpaal		
Omschrijving	Basket		
Typenummer	710390 (BB01)		
Serienummer			
Leverancier	Nijha Lochem BV		
Fundatie			
Leeftijdsgroep	Vanaf 5 jaar		
Objectgroep	Sporttoestel		
Barcode ID			
Transponder ID	11100413355961		
Transponder Locatie	Poer		
UniekIDExtern			
Bouwjaar	1992		
Levensduur	20		
Vervangjaar	2012	Verwacht	2024
Valhoogte-Opgegeven	0		
Valhoogte-gemeten			
Opvangzone	0		
AKI			
Certificaat

Opgenomen door
Datum inspectie

Veiligheids inspectie
Conform norm na
reparatie.

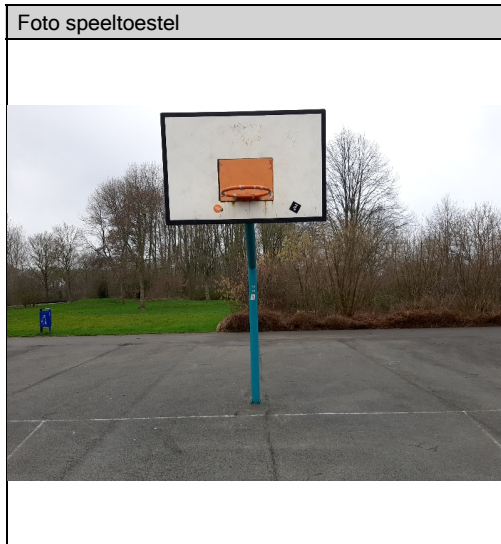
Openstaande constatering				
#	Urgentie	Constatering	Opmerking/advies	Foto
1	4	Stabiliteit & Fundering	Stabiliteit speeltoestel is afhankelijk van één staander. Kwaliteit van de staander/bevestiging onder maaiveld is niet te beoordelen. Gezien de leeftijd van het toestel kan de kwaliteit op de water/windlijn of onder maaiveld (lasnaden) slecht zijn waardoor kans op breuk.	Ja
		Houtrot/Corrosie	Kwaliteit van staander/bevestiging onder maaiveld nader laten onderzoeken, of gezien de leeftijd overwegen te vervangen.

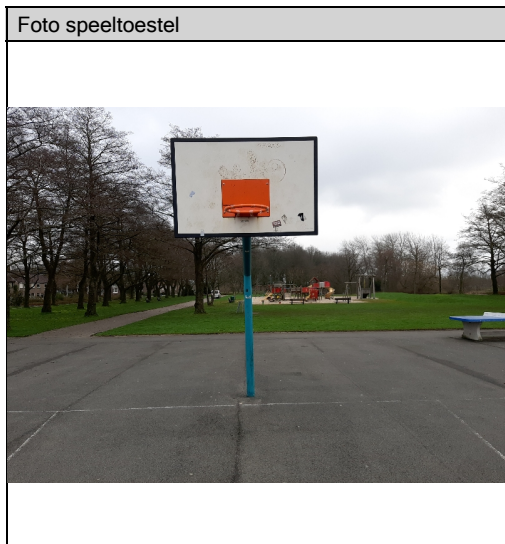
Speeltoestel			
Nummer	01 03 22.01 03 22.07		
Naam	Basketbalpaal		
Omschrijving	Basket		
Typenummer	710390 (BB01)		
Serienummer			
Leverancier	Nijha Lochem BV		
Fundatie			
Leeftijdsgroep	Vanaf 5 jaar		
Objectgroep	Sporttoestel		
Barcode ID			
Transponder ID	09031913291046		
Transponder Locatie	Poer		
UniekIDExtern			
Bouwjaar	1992		
Levensduur	20		
Vervangjaar	2012	Verwacht	2024
Valhoogte-Opgegeven	0		
Valhoogte-gemeten			
Opvangzone	0		
AKI			
Certificaat

#	Urgentie	Constatering	Opmerking/advies	Foto
1	4	Stabiliteit & Fundering	Stabiliteit speeltoestel is afhankelijk van één staander. Kwaliteit van de staander/bevestiging onder maaiveld is niet te beoordelen. Gezien de leeftijd van het toestel kan de kwaliteit op de water/windlijn of onder maaiveld (lasnaden) slecht zijn waardoor kans op breuk.	Ja
		Houtrot/Corrosie	Kwaliteit van staander/bevestiging onder maaiveld nader laten onderzoeken, of gezien de leeftijd overwegen te vervangen.	
2	3	SPORTTOESTEL	fundering slecht bouten los van de poer ruimte tussen bouten en basketpaal	Ja
		Elementen zitten los	controle houden

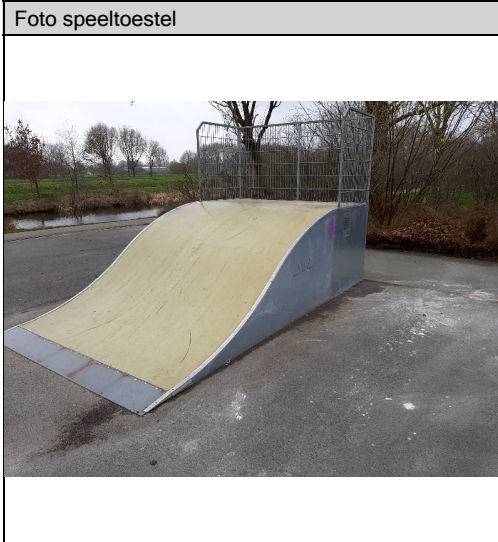
Speeltoestel	
Nummer	01 03 22.01 03 22.04
Naam	Drop-in 120
Omschrijving	Drop-in 120
Typenummer	DI 120
Serienummer	60-13
Leverancier	
Fundatie	
Leeftijdsgroep	Alle leeftijden
Objectgroep	Skateboardbaan
Barcode ID	
Transponder ID	11031716364825
Transponder Locatie	links achter o/m
UniekIDExtern	
Bouwjaar	2011
Levensduur	15
Vervangjaar	2026
Verwacht	2026
Valhoogte-Opgegeven	
Valhoogte-gemeten	1220
Opvangzone	
AKI	
Certificaat

Memo
26-08-2013 aanloop met hoek strip zwaar beschadigt. in eigenbeheer hersteld.

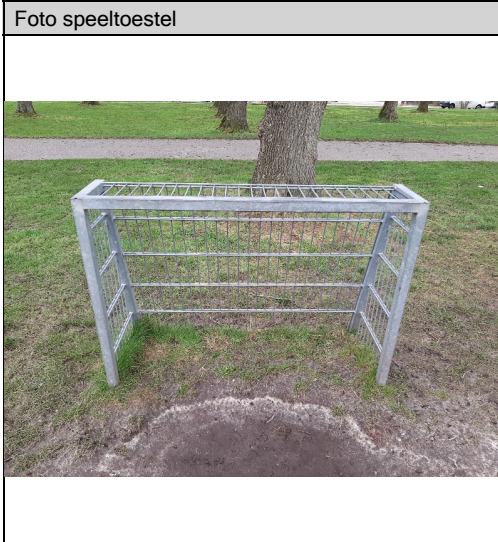
Speeltoestel			
Nummer	01 03 22.01 03 22.14		
Naam	Minidoel		
Omschrijving	Minidoel Arkema		
Typenummer	HT120		
Serienummer			
Leverancier			
Fundatie			
Leeftijdsgroep	4 - 12 jaar		
Objectgroep			
Barcode ID			
Transponder ID	10101412543535		
Transponder Locatie	Staander onder mv.r		
UniekIDExtern			
Bouwjaar	2010		
Levensduur	15		
Vervangjaar	2025	Verwacht	2025
Valhoogte-Opgegeven			
Valhoogte-gemeten	1000		
Opvangzone			
AKI			
Certificaat

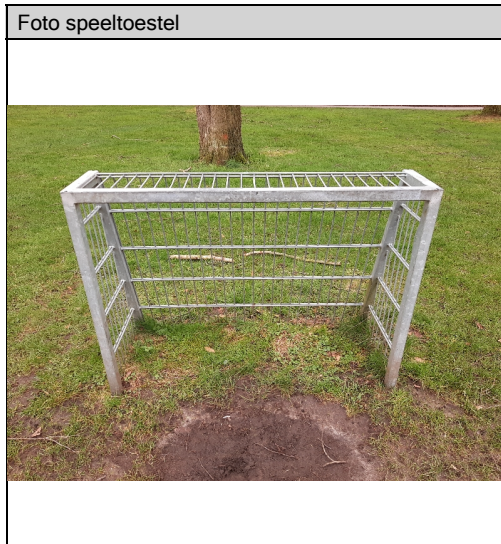
Speeltoestel	
Nummer	01 03 22.01 03 22.15
Naam	Minidoel
Omschrijving	Arkema minidoel
Typenummer	HT120
Serienummer	
Leverancier	
Fundatie	
Leeftijdsgroep	4 - 12 jaar
Objectgroep	
Barcode ID	
Transponder ID	10101412543189
Transponder Locatie	Staander onder mv.I
UniekIDExtern	
Bouwjaar	2010
Levensduur	15
Vervangjaar	2025
Valhoogte-Opgegeven	Verwacht
Valhoogte-gemeten	1000
Opvangzone	
AKI	
Certificaat

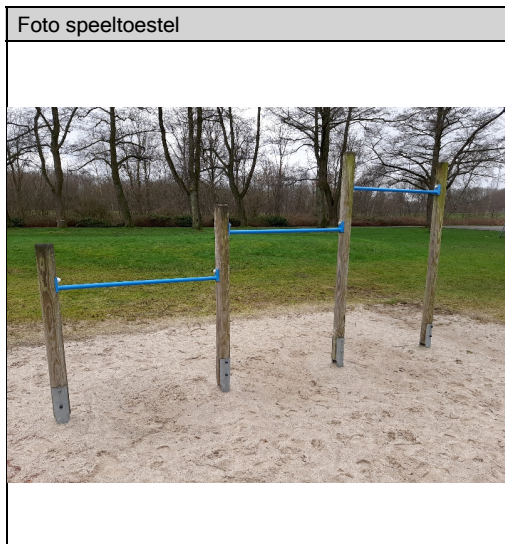
Speeltoestel			
Nummer	01 03 22.01 03 22.16		
Naam	3 delig duikelrek		
Omschrijving	Arkema duikelrek		
Typenummer	S321		
Serienummer			
Leverancier	Europlay		
Fundatie			
Leeftijdsgroep	Vanaf 6 jaar		
Objectgroep	Duikelrek		
Barcode ID			
Transponder ID	09081814451460		
Transponder Locatie	Staander		
UniekIDExtern			
Bouwjaar	2010		
Levensduur	15		
Vervangjaar	2025	Verwacht	2025
Valhoogte-Opgegeven	1850		
Valhoogte-gemeten	1900		
Opvangzone	26		
AKI	Wolff		
Certificaat	00523-8037C

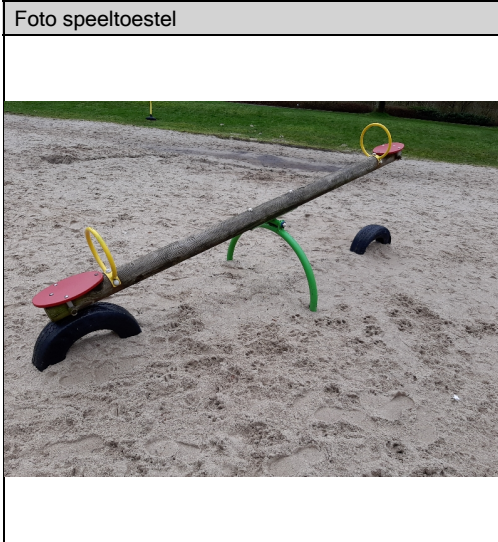
Speeltoestel			
Nummer	01 03 22.01 03 22.17		
Naam	Wip Newton		
Omschrijving	Arkema wip Newton		
Typenummer	S302		
Serienummer			
Leverancier	Europlay		
Fundatie			
Leeftijdsgroep	4 - 12 jaar		
Objectgroep	Wiptoestel		
Barcode ID			
Transponder ID	09081814464820		
Transponder Locatie	Ligger		
UniekIDExtern			
Bouwjaar	2010		
Levensduur	15		
Vervangjaar	2025	Verwacht	2025
Valhoogte-Opgegeven	1000		
Valhoogte-gemeten	1050		
Opvangzone	18		
AKI			
Certificaat

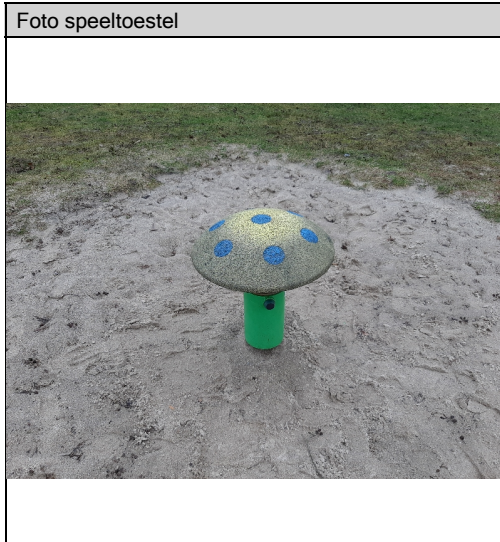
Speeltoestel			
Nummer	01 03 22.01 03 22.18		
Naam	Verende paddestoel		
Omschrijving	Arkema verende paddestoel		
Typenummer	S922		
Serienummer			
Leverancier	Europlay		
Fundatie			
Leeftijdsgroep	2 - 10 jaar		
Objectgroep	Veerelement		
Barcode ID			
Transponder ID	09032013291918		
Transponder Locatie	Zitje		
UniekIDExtern			
Bouwjaar	2010		
Levensduur	12		
Vervangjaar	2022	Verwacht	2025
Valhoogte-Opgegeven	520		
Valhoogte-gemeten	500		
Opvangzone	10		
AKI			
Certificaat

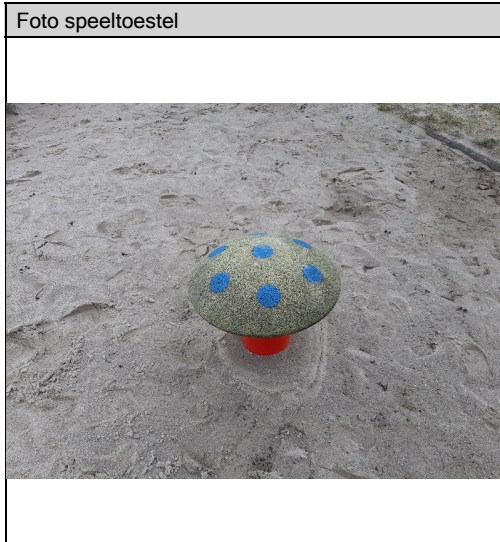
Speeltoestel			
Nummer	01 03 22.01 03 22.19		
Naam	Reuzenpaddestoel		
Omschrijving	Arkema reuzenpaddestoel laag type		
Typenummer	S920		
Serienummer			
Leverancier	Europlay		
Fundatie			
Leeftijdsgroep	2 - 10 jaar		
Objectgroep	Behendigheidstoestel		
Barcode ID			
Transponder ID	09032013291423		
Transponder Locatie	Zitje		
UniekIDExtern			
Bouwjaar	2010		
Levensduur	12		
Vervangjaar	2022	Verwacht	2025
Valhoogte-Opgegeven	400		
Valhoogte-gemeten	350		
Opvangzone	0,5		
AKI			
Certificaat

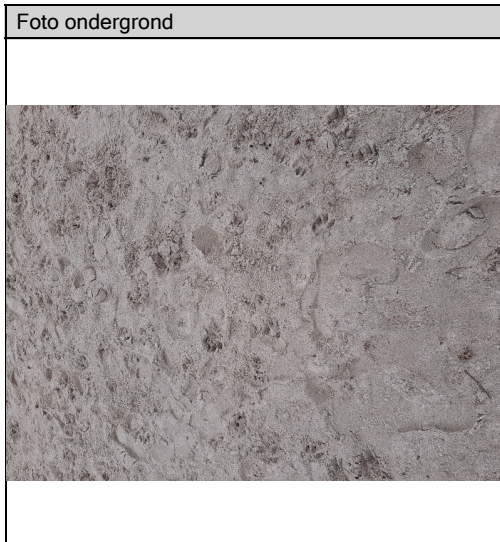
Ondergrond			
Nummer	01 03 22.01 03 22.Nieuw		
Naam	Speelzand		
Omschrijving			
Tijpnummer			
Aanduiding			
Objectgroep	Los materiaal		
Sub objectgroep			
Leverancier			
Oppervlakte	785 m ²		
Geprogrammeerd vervangjaar			
Type vervanging			
Algemene info			
Barcode ID			
Transponder ID			
Transponder Locatie			
UniekIDExtern			
Bouwjaar	2010		
Levensduur	20		
Vervangjaar	2030	Verwacht	0

09-07-2019 zand gezeeft Boas
24-6-2015 zand gezeefd door Boas.
juni 2010 zand gezeefd
